1998 夏 NO.20

住友金属テクノロジー株式会社

金属組織は語る

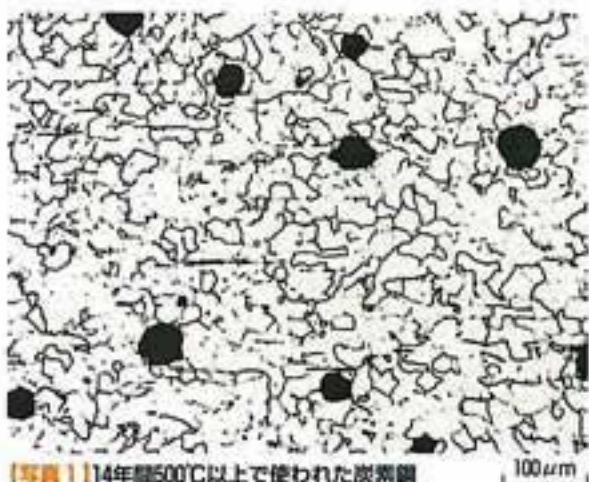
【写真1】14年間500°C以上で使われた炭素鋼

写真1は14年間500°C以上で使われ続けた板厚13mmの炭素鋼板(SB410)の素顔です。育ち(500°C以上×14年間)から考えて写真2のように白い部分(フェライト)とごま塩をばらまいたような黒い部分(パーライトの球状化)が普通の素顔です。これに対し写真1の素顔は球状の黒い斑点以外は網のような模様(線は結晶粒界)があるだけで真っ白な顔(フェライトのみ)をしています。セメントイト(Fe₃C)が分解し、炭素の塊が黒い斑点として吹き出したもので、いわゆる黒鉛化現象という病気に侵されているのです。こう

なれば材料の強度は低下し脆くなり腐食しやすくなります。この病気を治す方法(高温で長時間加熱してやる)もありますが、副作用(加熱により変形を生じる)が出てくるためこの辺で休ませてやる必要があります。また正常なものに比べやや細粒であることからAlが添加されている恐れがあります(表1参照)。このような体質(AI添加材)の材料を高温の条件で使うことに少々無理(黒鉛化を生じやすい)があったのです。

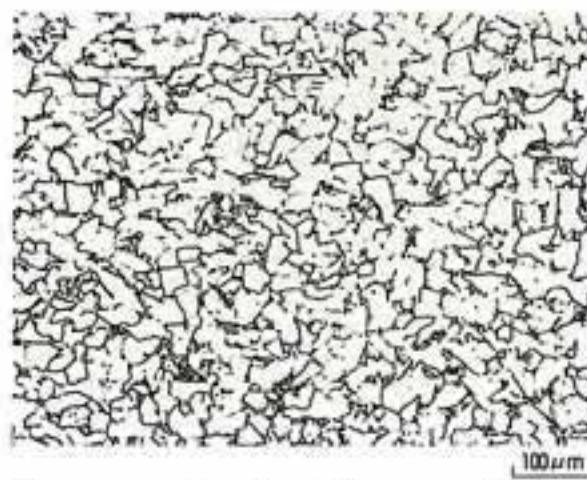
【写真2】14年間500°C以上で使われた標準の炭素鋼
