お役に立ちますSMT 破面解析 (フラクトグラフィ)

● 損傷原因を究明する

前回に引き続き、機械設備や構造物の破損原因を究明する破面解析(フラクトグラフィ)についてご紹介します。ここでは破面解析の結果を実際の損傷例を用いて説明しましょう。

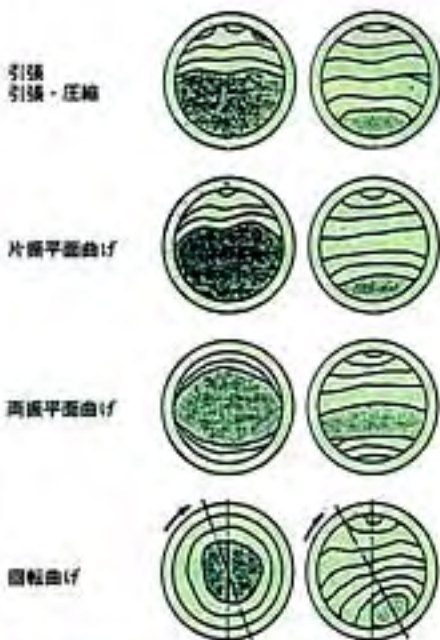
【図1】軸の応力状態と疲労破面模式図

軸の疲労破損破面で、亀裂の進展状況を示す貝殻模様(亀裂進展模様)が認められる場合、【図1】に示すような模式図で応力状態を推定することができます。

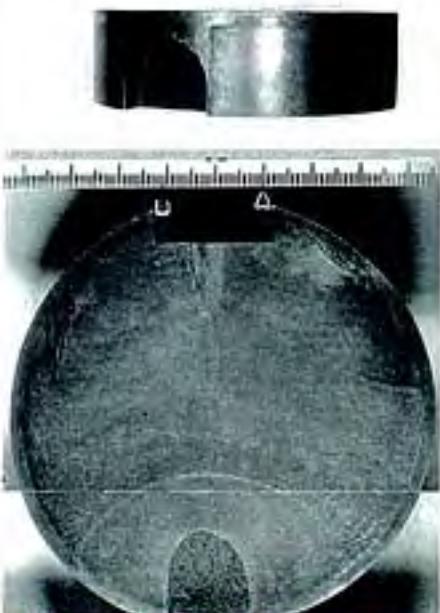
【写真1】キー溝より破損した軸の破面状況(回転曲げ)

実体の回転曲げ疲労による損傷例でキー溝応力集中の場合を【写真1】に、フレットングの場合を【写真2】に、また、平面曲げの場合を【写真3】に示します。これらは各模式図に対応しています。

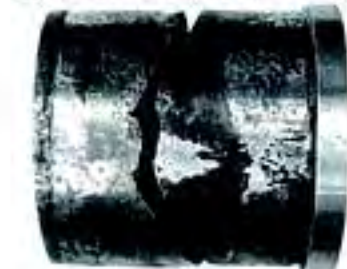
【写真2】フレットング部より破損した軸の破面状況(回転曲げ)

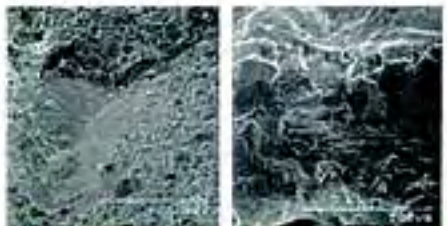
【写真4】亀裂起点付近の腐食損傷状況(写真1起点部) 【写真5】フレットングによる表面破損状況

の応力集中部、フレットング損傷部、腐食ピットなどが起点となります。【写真4~6】に、それぞれの起点部の表面損傷状況と破面SE像を示しました。これらは起点発生原因に対応した特徴を示しています。

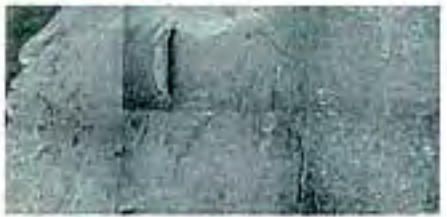
コイルスプリングの座面との接触部や重ね板ばねの端部などでは、フレットングによる損傷が発生しやすいものです。その損傷例を【写真5】に示します。また、使用中に塗装に傷がつくとそこから腐食ピットが発生し疲労破損が起こることがあります。その例を【写真6】に示します。いずれの場合も内部の破面は疲労破損ですが、起点の発生原因が異なり、それぞれに対応した有効な対策が必要であることがわかります。

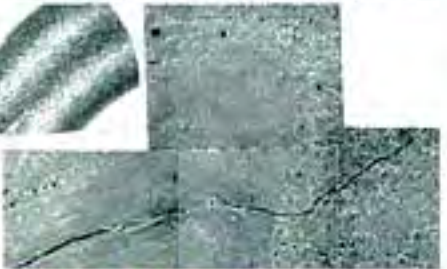
【写真6】コイルばねのばね座とのフレットング疲労損傷状況
