身近な金属の
ミクロ組織を読む

鉛フリーはんだ付けの今と昔

●シリーズ● 材料の素顔に迫る 大阪大学 産業科学研究所 教授 工学博士 菅沼 克昭

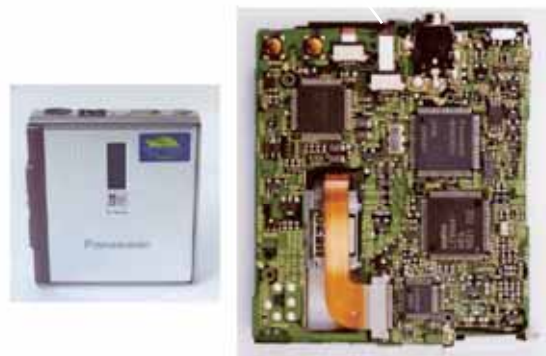
写真1 Sn-Ag-In-Bi系で1998年にリフロー量産を果たしたMDとその実装基板(パナソニック)

十年一昔と言いますが、鉛フリーはんだにより実装された民生機器の量産が始まったのが、1998年の10月でした。写真1は、その記念すべき製品となったポータブルMDプレーヤーと基板を示します。この時使われた鉛フリーはんだは、Sn-Ag-Bi-In系で、採用に際しては、従来使われてきたSn-Pb共晶はんだと同レベルのリフロー温度と扱いやすさが重要視されました。これは、当時の基板や部品の耐熱性が、今日標準となったSn-Ag-Cuの実装温度では保証が出来なかったからです。そのすぐ後に実用化されたノートパソコンでは低融点のSn-Zn系はんだが実用化になりましたが、これも実装温度を極力抑えたことが大きな採用の理由です(写真2)。その後、徐々に基板や部品の鉛フリー対応が進み、Sn-Ag-Cuが世界標準はんだとなったことは、広く知られています¹⁾。今日、市場にある電子機器のほとんどは鉛フリー化されています。また、ELVやRoHSなどの欧州環境規制の改定が進み、内部接続の高温はんだも含めた完全鉛フリーはんだ化も間近に迫っています。一方、市場における旧来の電子・電機機器故障の原因とする深刻な事故から、機器に求められる長期信頼性は20年保証を越えるまでに至っています。さらに、車載機器の電子化では、はんだ付けに由来しない高信頼性が求められるようになってきていることは言うまでもありません。

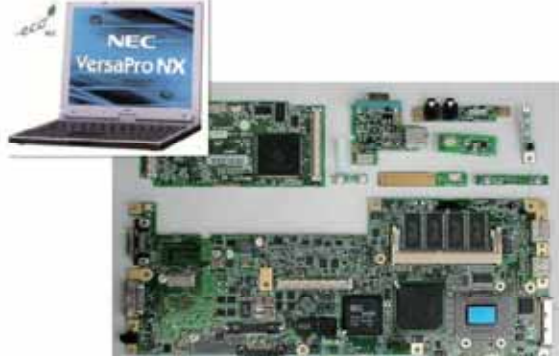
写真2 Sn-Zn-Bi系でリフロー量産を果たしたノートパソコンとその実装基板(NEC)
