1998 夏 NO.20

住友金属テクノロジー株式会社

金属組織は語る

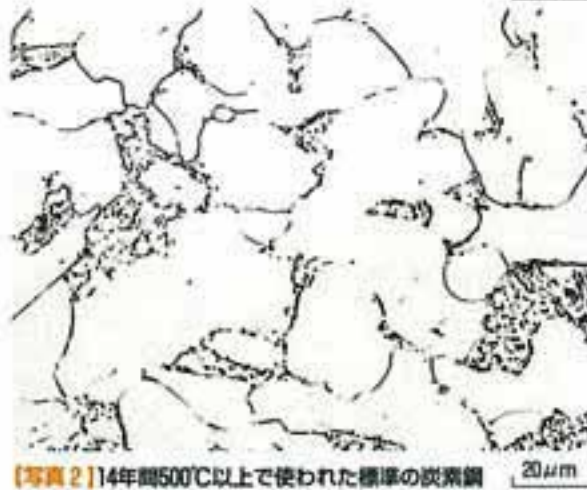
写真1は14年間500°C以上で使われ続けた板厚13mmの炭素鋼板(SB410)の素顔です。育ち(500°C以上×14年間)から考えて写真2のように白い部分(フェライト)とごま塩をばらまいたような黒い部分(パーライトの球状化)が普通の素顔です。これに対し写真1の素顔は球状の黒い斑点以外は網のような模様(線は結晶粒界)があるだけで真っ白な顔(フェライトのみ)をしています。セメントイト(Fe₃C)が分解し、炭素の塊が黒い斑点として吹き出したもので、いわゆる黒鉛化現象という病気に侵されているのです。こう

【写真2】14年間500°C以上で使われた標準の炭素鋼
