破面解析（フラクトグラフィ）

●破壊原因を究明する

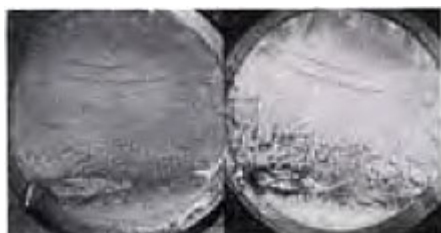
【写真1】錆除去前後の破面比較

● 比較的錆の少ない場合
き裂の起点が明らかになっている。

錆を除去した前後の破面状況を【写真1】に示します。ここに見られる貝殻模様から亀裂の起点や進展状況を推測するなど、破面には有益な情報が隠されているのです。

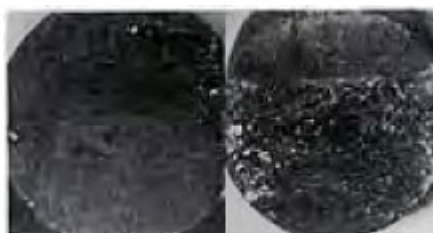
● 錆の多い場合
疲労き裂の進展領域（1/3 孤状）が明らかになっている。

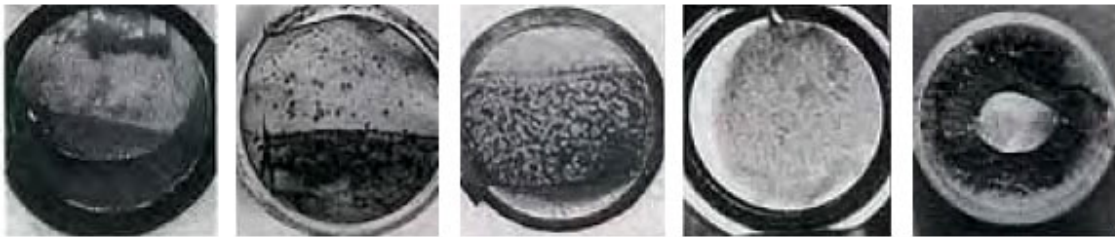
【写真2】 各種応力状態の破壊破面比較

a 片振引張疲労 b 片振平面曲げ疲労 c 両振平面曲げ疲労 d 回転曲げ疲労 e ねじり疲労

ボルトの破壊には【表2】に示すような応力状態が考えられ、それぞれに対応する破面状態を【写真2】に示します。
